# 橋 り よ う 定 期 点 検 調 書

橋りょう名 ムナハツ18  
**無名橋 1 8**

路 線 名 **町道東光寺 1 号線**

所 在 地 **鳥取県西伯郡南部町境**

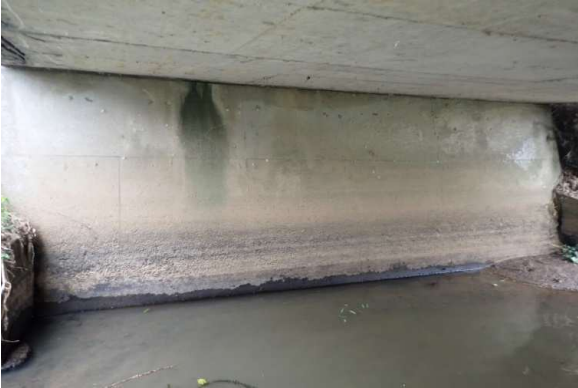
(下部工) 両橋台に伸縮部からと思われる漏水、摩耗による表面剥離が生じている。A2橋台には局所的な遊離石灰、W=0.4mmのひびわれが見られる。

| 部材名 | 判定区分<br>(I~IV) | 変状の種類<br>(II以上の場<br>合に記載) | 備考(写真番号、<br>位置図等がわかる<br>ように記載) |
|---|---|---|---|
| 下部構造 | A1橋台、A2橋台 | II | 漏水、剥離 他 |

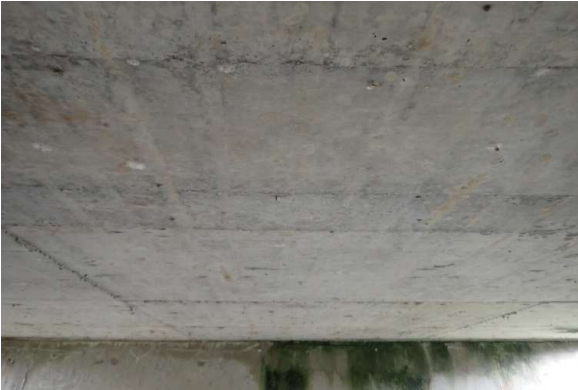
(上部工) 床版に鉄筋露出及びうきが複数生じており、一部断面減少が確認される。状況に応じて対策を検討することが望ましい。鉄筋露出は防錆スプレーの塗布済み。

| 部材名 | 判定区分<br>(I~IV) | 変状の種類<br>(II以上の場<br>合に記載) | 備考(写真番号、<br>位置図等がわかる<br>ように記載) |
|---|---|---|---|
| 上部構造 | 床版 | III | 鉄筋露出 |

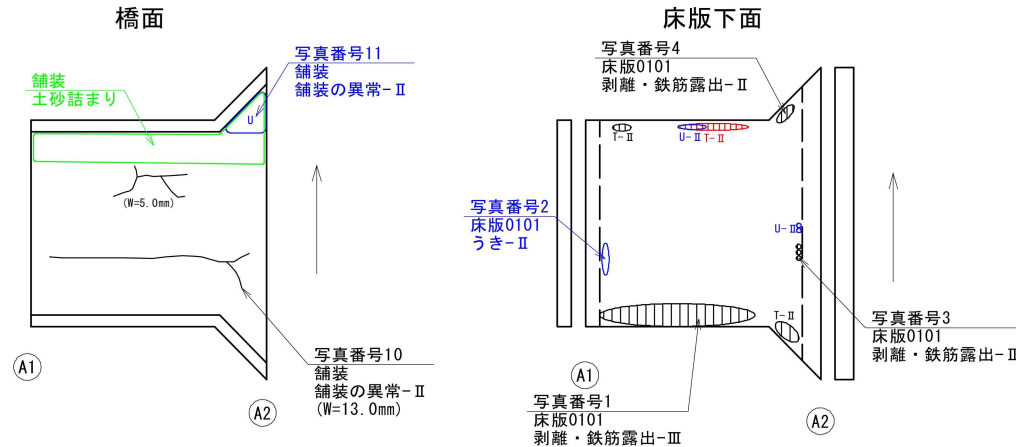
## 損傷図及び写真位置

(橋面) 舗装に最大W=13.0mmのひびわれが複数生じており、局所的なうきも確認される。
