# 南部町道路トンネル長寿命化修繕計画 (第1回改定版)

令和4年11月

鳥取県 南部町 建設課

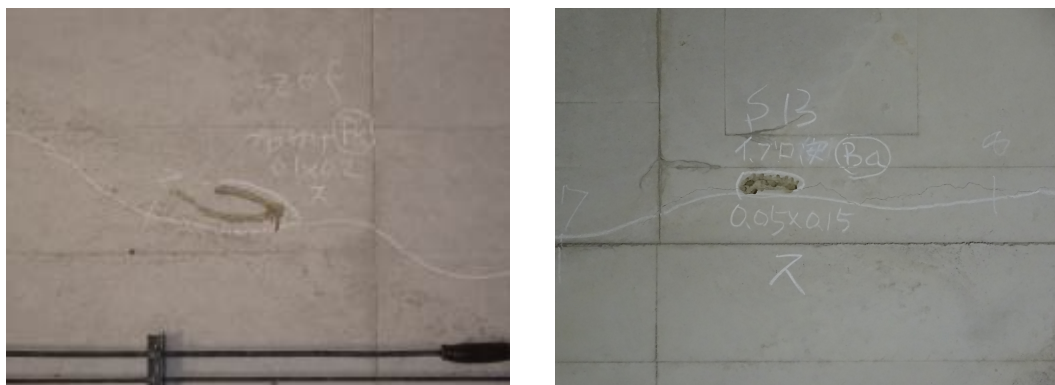
本トンネルは全線に渡って天端付近と側壁部にひび割れを確認しており、一部ひび割れ沿いのうきが生じています。不安定箇所は目地部のうき同様、点検時に叩き落としを実施しました。不安定箇所が残存した変状について、早急な対策が必要と判断し「Ⅲ判定」としています。

ひび割れ自体は幅 0.3mm~0.4mm のものが多く、最大 0.7mm 程度と軽微であることから、対策が必要な変状ではありません。

写真 4.3 ひび割れ沿いのうき(左:S026 Ⅱb判定、右:S013 Ⅲ判定)

対象変状は小規模であること、また変状位置が目地部やひび割れ沿いなど、凹凸を生じている箇所であることから、本計画では第2案の「FRPメッシュ工」を採用案とし、FRPメッシュ工を実施した場合の工事費用を試算します。

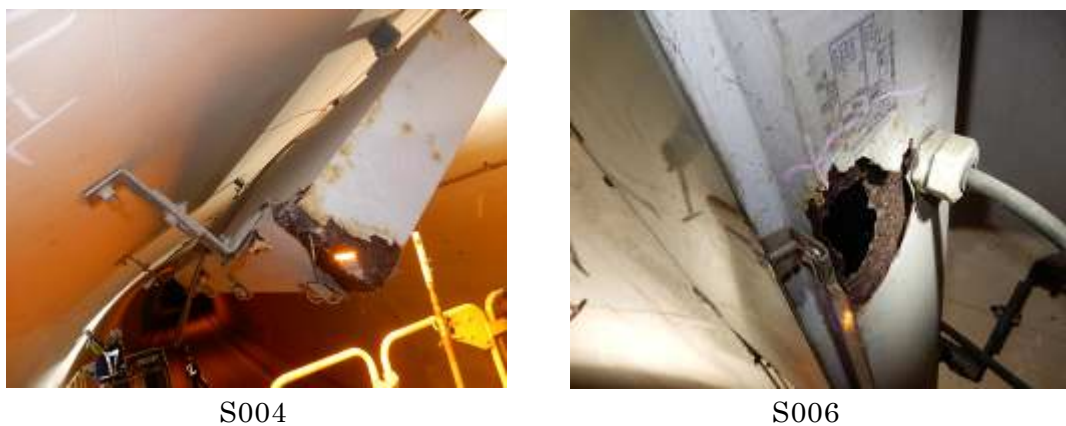
本トンネルの附属物は供用から 25 年が経過しています。全体的に錆びが目立ち、筐体に孔食を生じているトンネル照明を 8 台確認しました。孔食が進行すると落下の懸念があるため×判定としています。

写真 4.4 孔食が確認されたトンネル照明
