# 南部町道路トンネル長寿命化修繕計画 (第2回改定版)

令和6年12月

鳥取県 南部町 建設課

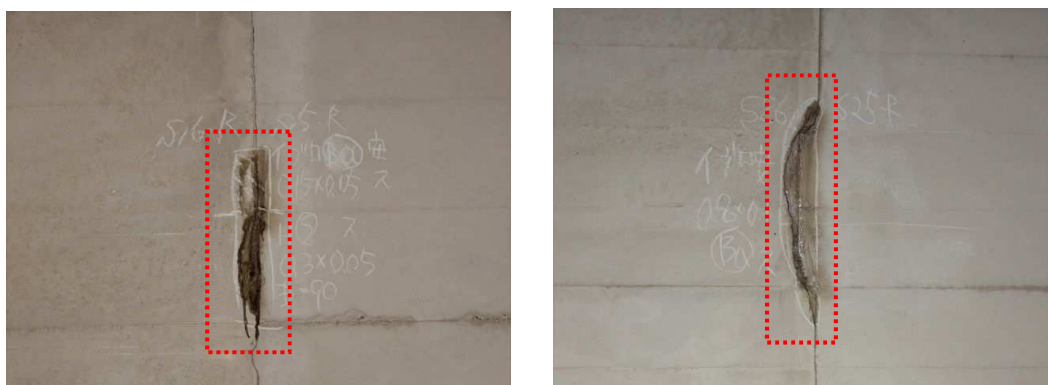
横断目地部沿いにうきやはく離が複数確認されました。うきは打音異常(異音)を伴い、表面上ひび割れが閉合しかけており、はく落が懸念される変状も確認されました。

当該変状は点検時に点検ハンマーによる叩き落としを実施しました。不安定箇所が残存した変状について、早急な対策が必要と判断し「Ⅲ判定」としています。

写真 4.1 目地部のうき 左: S016(Ⅲ判定) 右: S026(Ⅲ判定)

なお、定期点検の結果よりⅢ判定の変状は、全て令和6年に補修済みです。

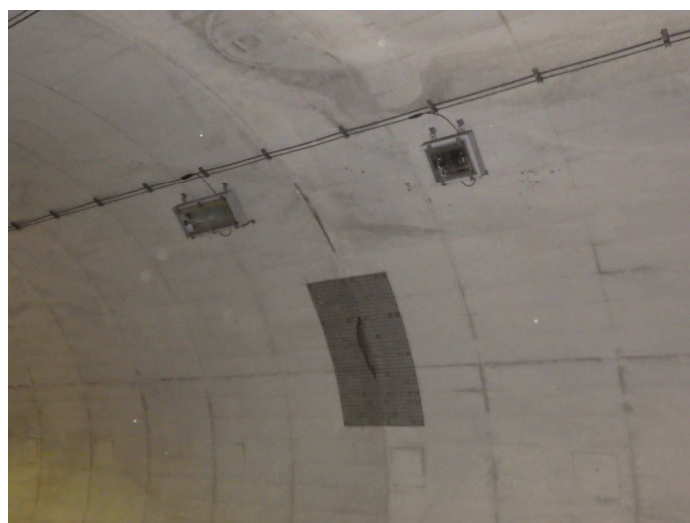
写真 4.2 補修状況写真

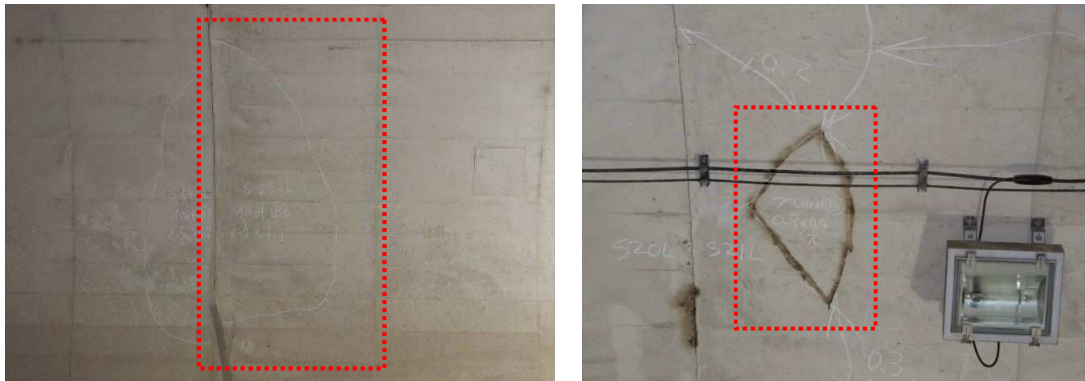
その他の類似変状としては、ひび割れが無く打音異常のみのうき、反対にひび割れはあるが打音異常が無い等が確認されています。

当該箇所は利用者被害の懸念は低いですが、経年劣化による変状の進行を確認するため、継続した監視が必要と判断し「Ⅱ判定」としています。

写真 4.3 左:打音異常のみ S026、右:打音異常なし S021(いずれもⅡ判定)

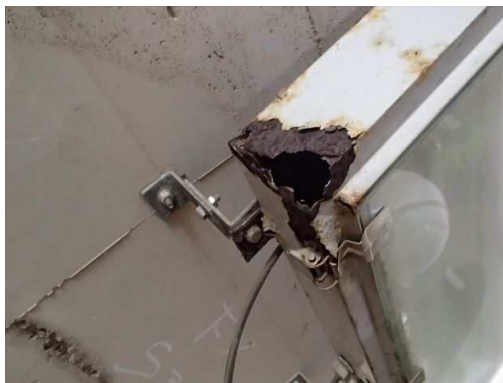
S003

本トンネルの附属物は供用から 30 年が経過しています。全体的に錆びが目立ち、筐体に孔食を生じているトンネル照明を 12 台確認しました。孔食が進行すると落下の懸念があるため×判定としています。

写真 4.4 孔食が確認されたトンネル照明

定期点検にて取付状態に異常を確認した灯具については、令和 6 年に撤去しています。  
また、坑内の明るさ確保のために、LED 照明を部分的に設置しました。

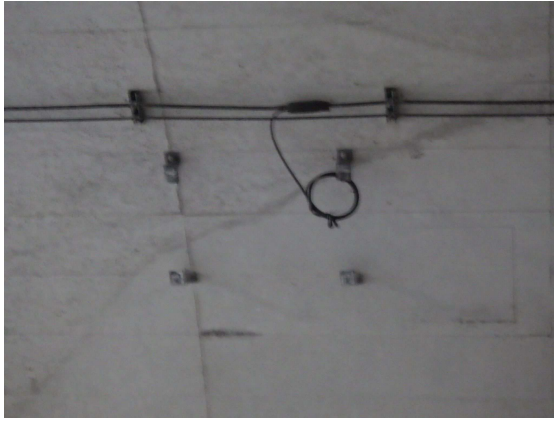
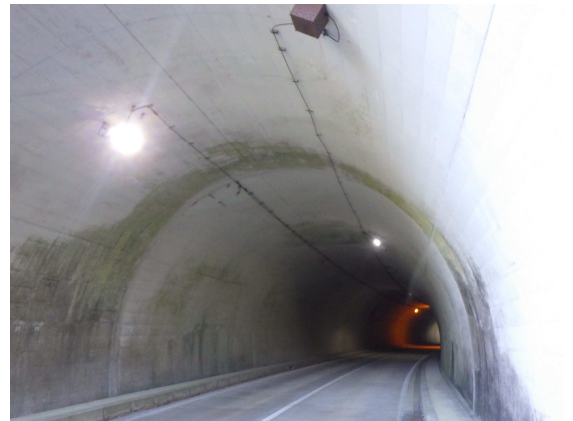
写真 4.5 トンネル照明更新状況（左：撤去箇所、右：LED 交換箇所）
