## 南部町道路トンネル長寿命化修繕計画

令和4年11月

鳥取県 南部町 建設課

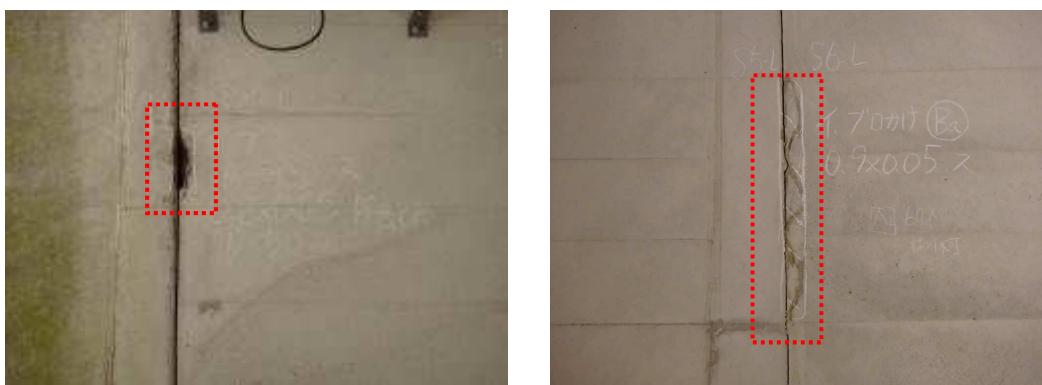
横断目地部沿いにうきやはく離が複数確認されました。うきは打音異常(異音)を伴い、表面上ひび割れが閉合しかけており、はく落が懸念される変状も確認されました。

当該変状は点検時に点検ハンマーによる叩き落としを実施しました。不安定箇所が残存した変状について、早急な対策が必要と判断し「Ⅲ判定」としています。(令和3年度補修済み)

写真 4.1 目地部のうき 左:除去済み S002(Ⅰ判定) 右:閉合しかけ除去不可 S006(Ⅲ判定)

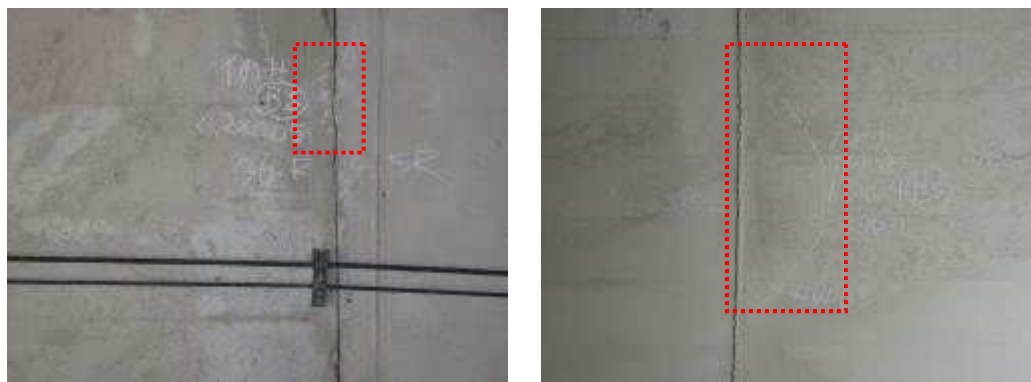
その他の類似変状としては、ひび割れが無く打音異常のみのうき、反対にひび割れはあるが打音異常が無いうき等が確認されています。

当該箇所は利用者被害の懸念は低いですが、経年劣化による変状の進行を確認するため、継続した監視が必要と判断し「Ⅱ判定」としています。

写真 4.2 左:打音異常のみ S006、右:打音異常なし S016(いずれもⅡ判定)

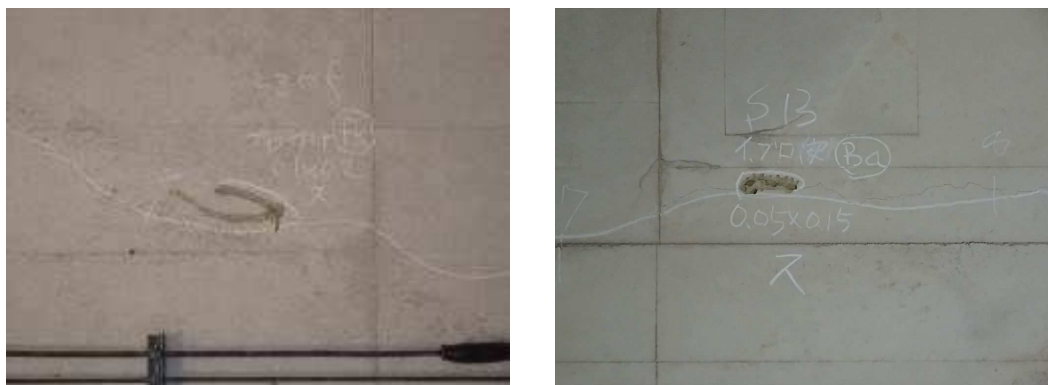
本トンネルは全線に渡って天端付近と側壁部にひび割れを確認しており、一部ひび割れ沿いにうきが生じています。不安定箇所は目地部のうき同様、点検時に叩き落としを実施しました。不安定箇所が残存した変状について、早急な対策が必要と判断し「Ⅲ判定」としています。

ひび割れ自体は幅  $0.3\text{mm}\sim 0.4\text{mm}$  のものが多く、最大  $0.7\text{mm}$  程度と軽微であることから、対策が必要な変状ではありません。

写真 4.3 ひび割れ沿いのうき(左:S026 IIb 判定、右:S013 III判定)

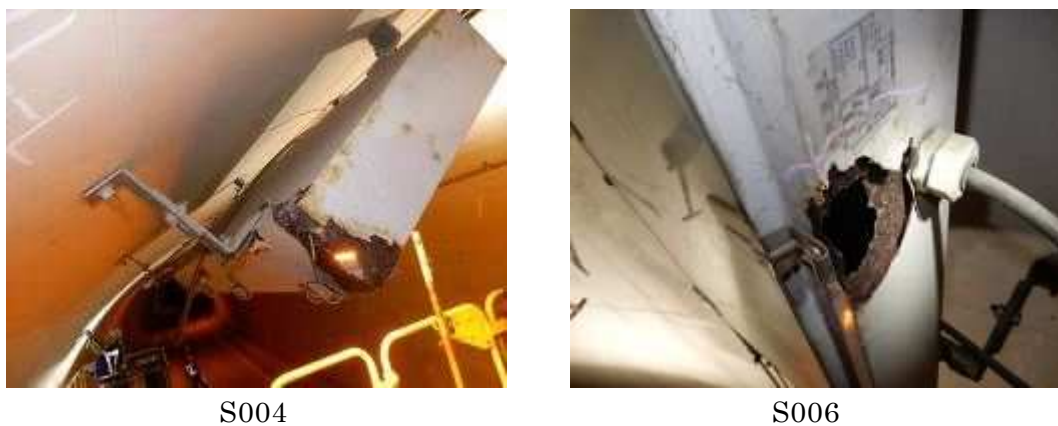
本トンネルの附属物は供用から 25 年が経過しています。全体的に錆びが目立ち、筐体に孔食を生じているトンネル照明を 8 台確認しました。孔食が進行すると落下の懸念があるため×判定としています。

写真 4.4 孔食が確認されたトンネル照明

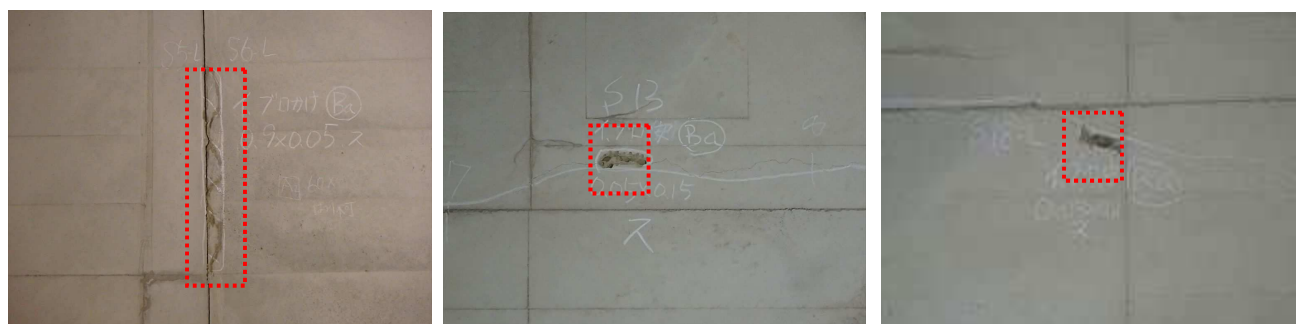
新宮トンネルにおけるⅢ判定変状は以下に示す3箇所のうきであり、これらの変状に対して補修対策を令和3年度に実施しました。

写真5.1 Ⅲ判定変状箇所（左からS006、S013、S018）

| 変状番号 | 変状種類 | 判定 | 変状サイズ | | |
|---|---|---|---|---|---|
| S006-1 | うき | Ⅲ | 0.9 | × | 0.05 |
| S013-1 | うき | Ⅲ | 0.05 | × | 0.15 |
| S018-1 | うき | Ⅲ | 0.05 | × | 0.1 |

対象変状は小規模であること、また変状位置が目地部やひび割れ沿いなど、凹凸を生じている箇所であることから、本計画では第2案の「FRPメッシュ工」を採用案とし、FRPメッシュ工を実施した場合の工事費用を試算します。

管理水準（本計画ではⅢ判定）に達している変状の変状サイズは表5.3のとおりであり、FRPメッシュ工を施工する際の定着長を考慮すると、対策数量は約4.4m<sup>2</sup>となります。

施工単価を25,000円/m<sup>2</sup>とした場合、  
概算工事費用は、250,000円（経費込）となります。
