# 橋 り よ う 定 期 点 検 調 書

橋りょう名 キカハシ 北方橋

路 線 名 町道原・長田線

所 在 地 鳥取県西伯郡南部町原

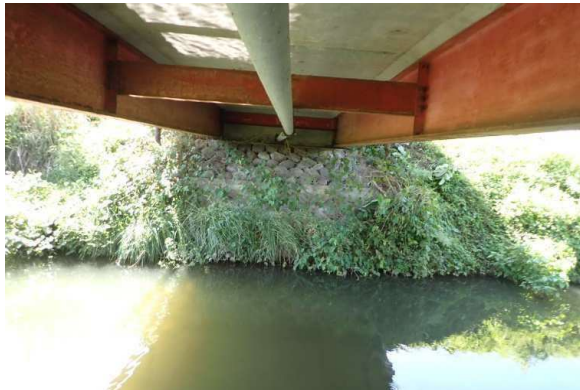
| | | 上部工 | | コンクリート床版 | | ①左側端張出し | | | | | | | | | | | | 床版に局所的な複数の鉄筋露出、欠損、W=0.2mmのひびわれ、伸縮部からと思われる漏水が見られる。経過観察が必要である。 | | | | Ⅱ | | | | | | | | | | | | | | | |
| | | 主 桁 | | ①左側端耳桁 | | | | | | | | | | | | 主桁及び横桁の防食機能が劣化し、一部孔食を伴う局所的な腐食が生じている。経過観察が必要である。 | | | | Ⅱ | | | | | | | | | | | | | | | | | |

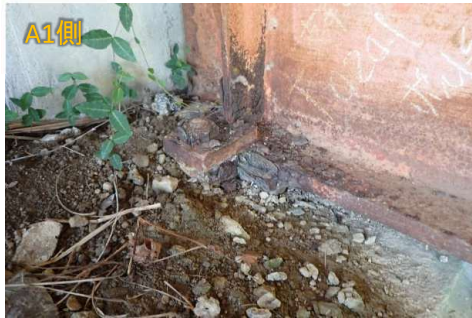
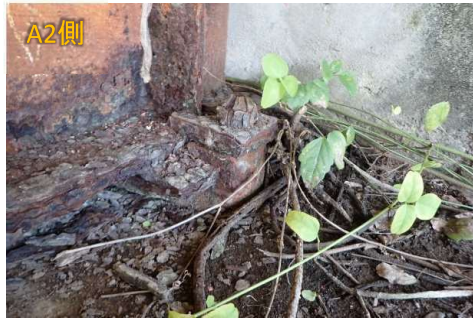
| 支承部 | | 支承本体（アンカーボルト） | | | | | | | | | | | | | | | | | | | | | | | | | | | | 著しい腐食による機能障害が生じている。 | | | | Ⅲ | | | |

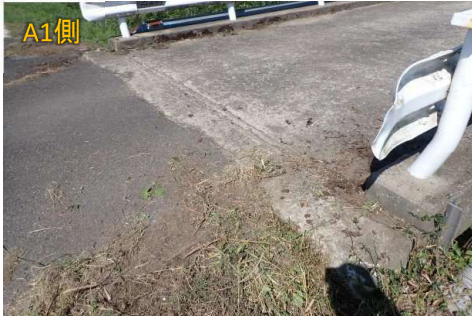
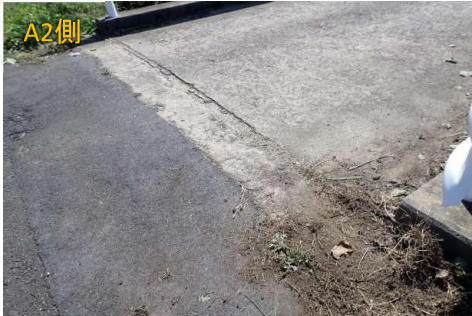
| 路上部 | | 伸縮装置 | | | | | | | | | | | | | | | | | | | | | | | | | | | | 伸縮部に土砂詰まりが生じている。 | | | | Ⅱ | | | |

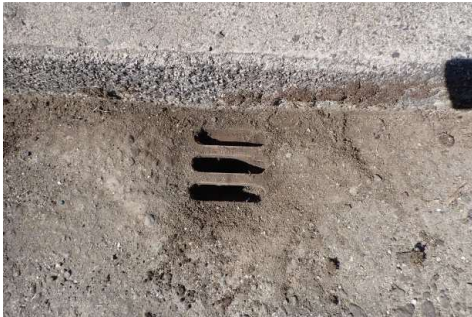
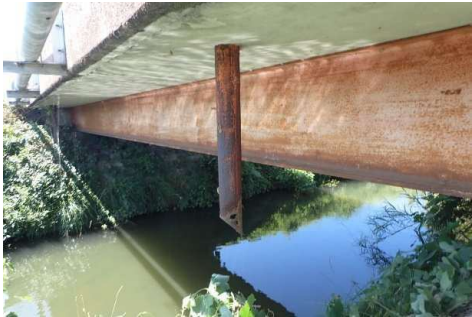
| | | 排水桝・排水管 | | 舗装にD=20.0mmの局所的な凹、伸縮部に土砂詰まり、地覆にうき及び欠損、防護柵のA1側袖ビームに変形が生じている。また、排水管に孔食を伴う著しい腐食、排水ますに欠損、添架物に軽微な腐食が見られる。 | | | | Ⅲ | | | | | | | | | | | | | | | | | | | | | | | | | | | | | |

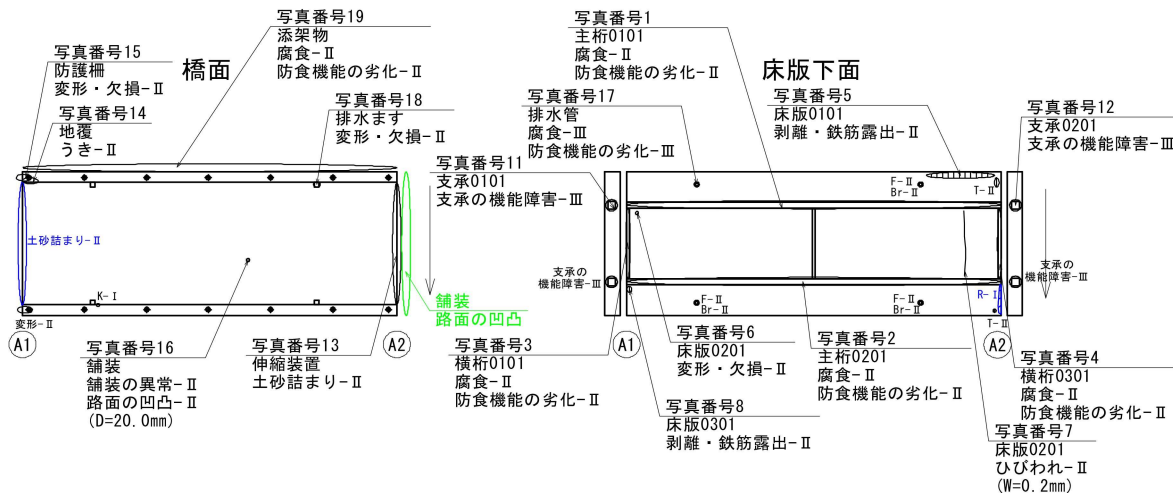
写真番号9  
A1橋台、伸縮装置  
漏水・滞水-II  
土砂詰まり-II

写真番号10  
A2橋台、伸縮装置  
漏水・滞水-II  
土砂詰まり-II

(上部工)主桁及び横桁の防食機能が劣化し、一部孔食を伴う局所的な腐食が生じている。床版に局所的な複数の鉄筋露出、欠損、W=0.2mmのひびわれ、伸縮部からと思われる漏水が見られる。  
(下部工)両橋台に伸縮部からと思われる漏水、橋座に土砂堆積が生じている。また、A1橋台に局所的な遊離石灰、A2橋台に欠損、遊離石灰を伴うひびわれが見られる。  
(支承部)支承に著しい腐食による機能障害が生じている。  
(橋面)舗装にD=20.0mmの局所的な凹凸が生じている。  
(その他)伸縮部に土砂詰まり、地覆にうき及び欠損、防護柵のA1側袖ビームに変形が生じている。また、排水管に孔食を伴う著しい腐食、排水ますに欠損、添架物に軽微な腐食が見られる。
