南部町道路トンネル長寿命化修繕計画 (第3回改定版)

令和7年7月

鳥取県 南部町 建設課

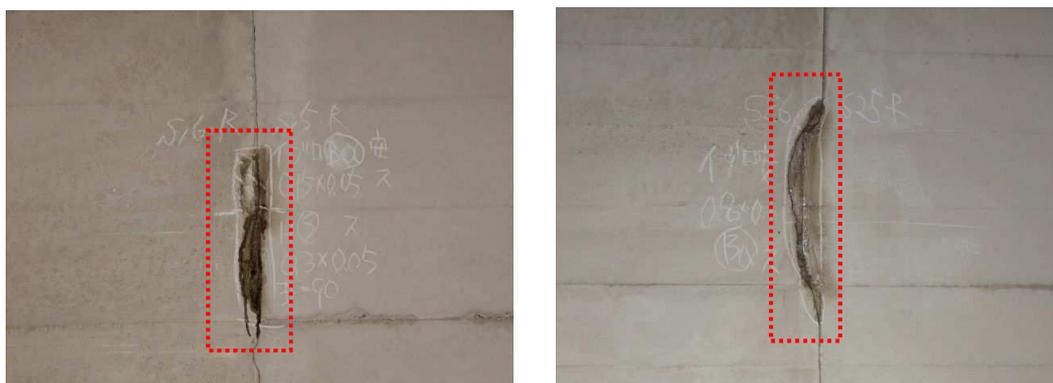
横断目地部沿いとうきやはく離が複数確認されました。うきは打音異常(異音)を伴い、表面上ひび割れが閉合しかけており、はく落が懸念される変状も確認されました。

当該変状は点検時に点検ハンマーによる叩き落としを実施しました。不安定箇所が残存した変状について、早急な対策が必要と判断し「Ⅲ判定」としています。

写真 4.1 目地部のうき 左: S016(Ⅲ判定) 右: S026(Ⅲ判定)

なお、定期点検の結果よりⅢ判定の変状は、全て令和6年に補修済みです。

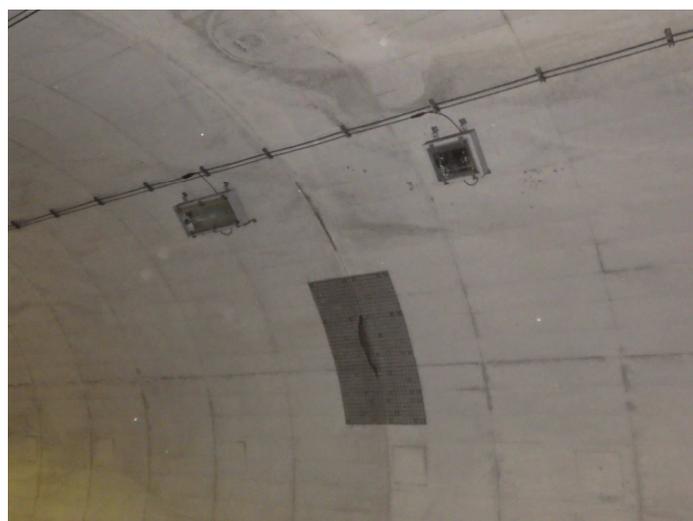
写真 4.2 補修状況写真

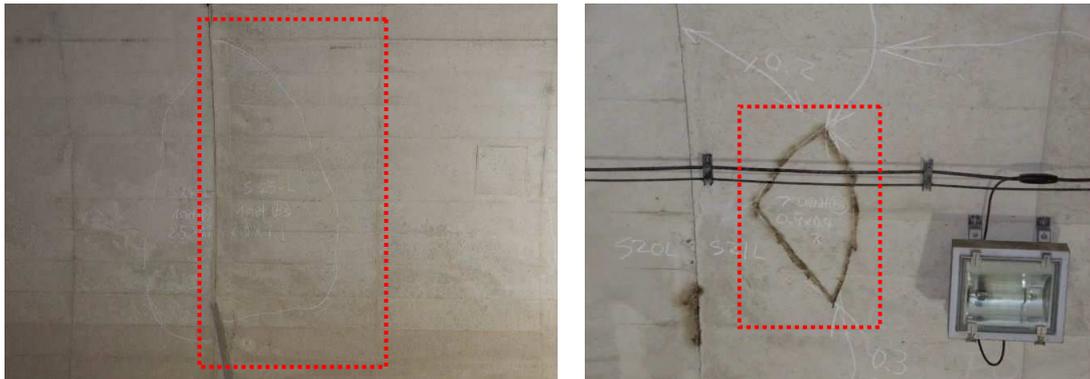
その他の類似変状としては、ひび割れが無く打音異常のみのうき、反対にひび割れはあるが打音異常が無いうき等が確認されています。

当該箇所は利用者被害の懸念は低いですが、経年劣化による変状の進行を確認するため、継続した監視が必要と判断し「Ⅱ判定」としています。

写真 4.3 左:打音異常のみ S026、右:打音異常なし S021(いずれもⅡ判定)

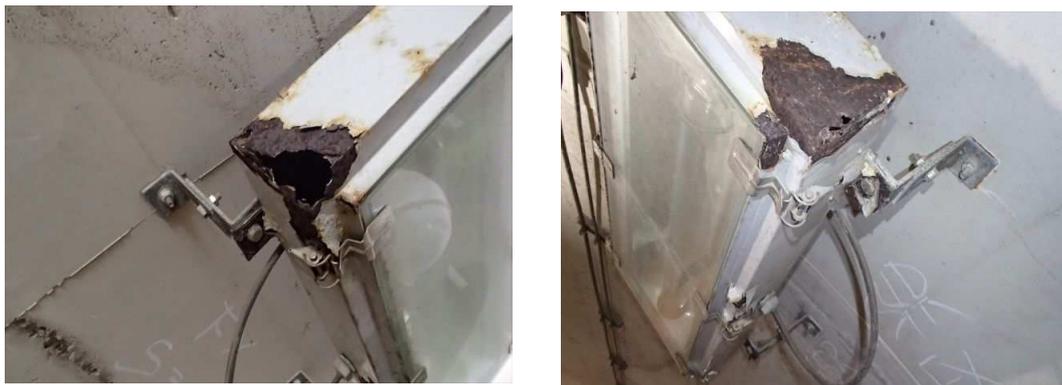
本トンネルの附属物は供用から 30 年が経過しています。全体的に錆びが目立ち、筐体に孔食を生じているトンネル照明を 12 台確認しました。孔食が進行すると落下の懸念があるため×判定としています。

写真 4.4 孔食が確認されたトンネル照明

定期点検にて取付状態に異常を確認した灯具については、令和 6 年に撤去しています。
また、坑内の明るさ確保のために、LED 照明を部分的に設置しました。

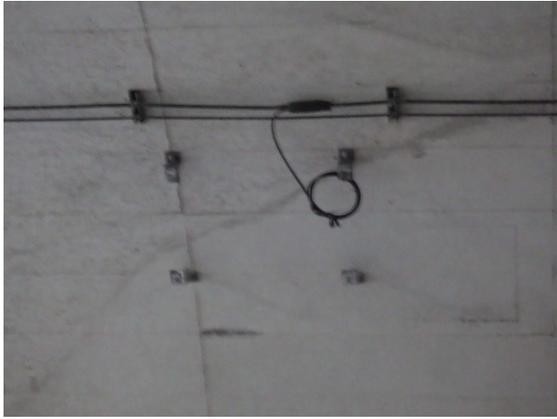
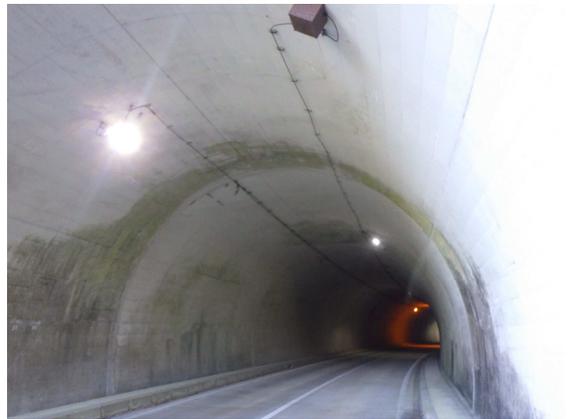
写真 4.5 トンネル照明更新状況(左:撤去箇所、右:LED 交換箇所)
