# 橋 り よ う 定 期 点 検 調 書

アカニバシ  
橋りょう名 赤谷橋

路 線 名 町道赤谷線

橋りょう定期点検調書その 1 橋りょう諸元, 総合点検結果

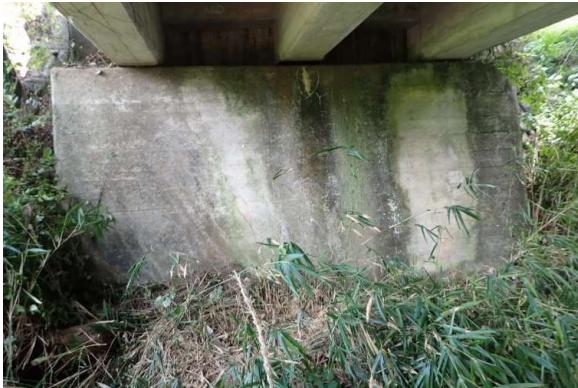
| | 下部工 | 橋 台 | A1 | | | | | | | | | | 各橋台全体的に伸縮部からと思われる漏水、A1橋台に局部的な遊離石灰が生じている。 | | | Ⅱ | | |

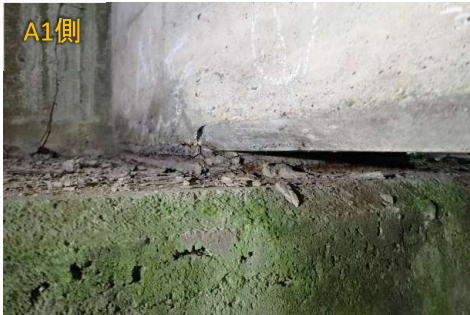
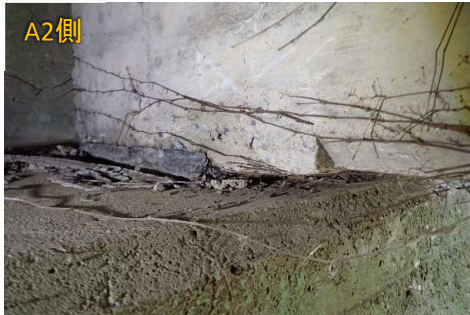
| 支承部 | 支承本体（アンカーボルト） | | | | | | | | | | | 各支承に腐食による著しい機能障害が生じている。 | | | Ⅲ | | | |

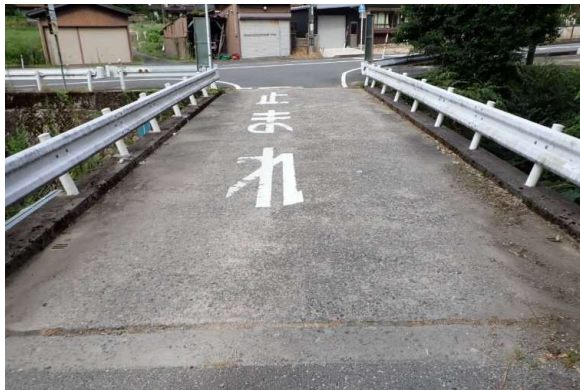
| | 排水桝・排水管 | | | | | | | | | | | 下流側防護柵の袖ビームに軽微な変形が見られ、舗装全体的に表面剥離による骨材露出が生じている。 | | | | | | |

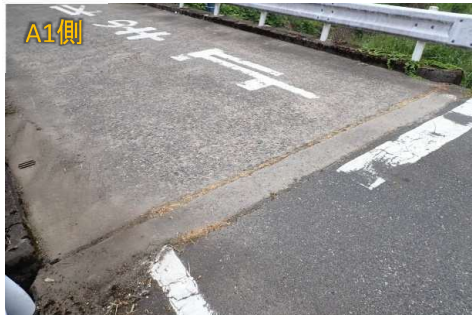
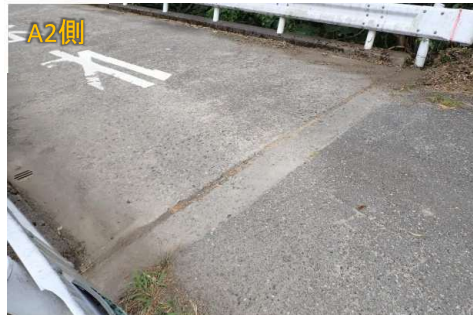
| 路上部 | 伸縮装置 | | | | | | | | | | | 各伸縮部に土砂詰まりが生じている。 | | | Ⅱ | | | |

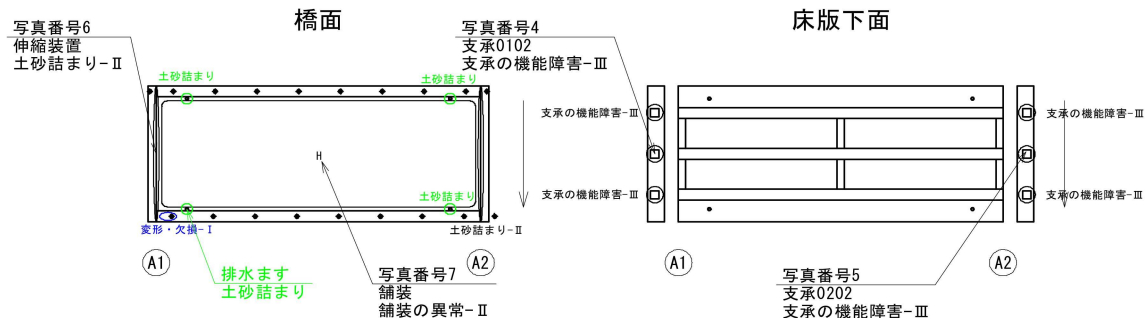
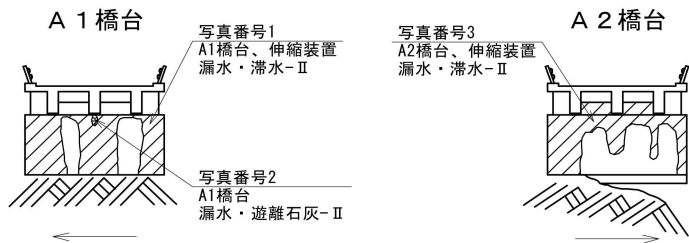
## 損傷図及び写真位置

(下部工)各橋台全体的に伸縮部からと思われる漏水、A1橋台に局所的な遊離石灰が生じている。  
(支承部)各支承に腐食による著しい機能障害が生じている。  
(橋面)舗装全体的に表面剥離による骨材露出が生じている。  
(その他)各伸縮部に土砂詰まり、下流側防護柵の袖ビームに軽微な変形が確認される。
