農作業安全研修実施強化期間研修資材
農作業安全チェック　～農用運搬機～

農作業安全研修実施強化期間研修資材
農作業安全チェック　～乗用型トラクター～

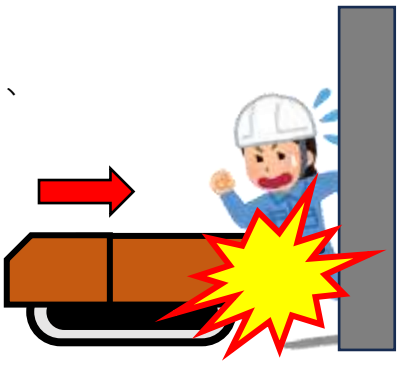
①農用運搬機に挟まれた事故（死亡）

【概要】　倉庫内で農用運搬機運転（後進）中、支柱にぶつかり、そのまま運搬機に胸部を圧迫されてしまった。

【考えられる原因】
・進行方向（背後）の確認が疎かになっていた

○　農用運搬機を運転（操作）する場合は、**進行方向に障害物がないか、速度は出すぎていないか（アクシデントがあった際にしっかりと停止できる速度か）**を確認しましょう。
