# 南部町道路トンネル長寿命化修繕計画 (第1回改定版)

令和4年11月

鳥取県 南部町 建設課

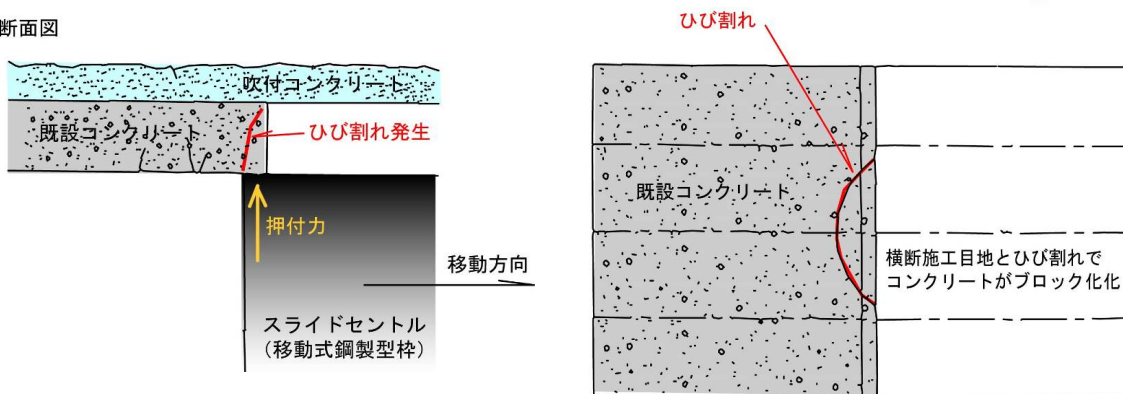
図2.2 覆工打設時におけるひび割れ発生モデル

一般的に覆工コンクリート打設時の継ぎ目が弱部となりやすい傾向にあります。

トンネルは移動式鋼製型枠(セントル)を用いてコンクリートを打設しますが、工事期間の関係から、まだ強度が完全に発現していない状態で、次の区間のコンクリートを打設します。その際、若齢材のコンクリートに対して、過度なジャッキの押し当て等による力が加わることでひび割れが発生します。このひび割れが経年劣化等により進行すると、覆工コンクリートがブロック化し、車道上に落下することで利用者被害に繋がる懸念があります。
