# 橋 り よ う 定 期 点 検 調 書

橋りょう名 キカハシ 北方橋

路 線 名 町道原・長田線

所 在 地 鳥取県西伯郡南部町原

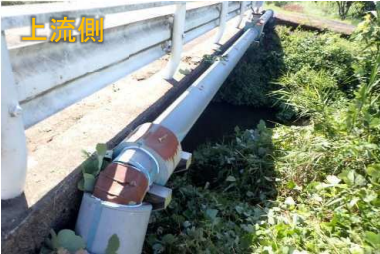
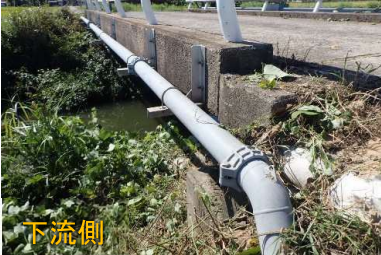
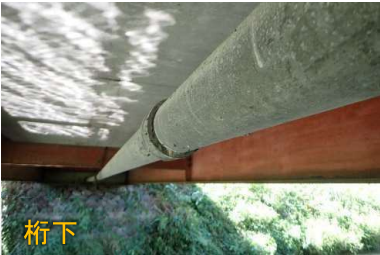
| | | 排水桝・排水管 | | 舗装にD=20.0mmの局所的な凹、伸縮部に土砂詰まり、地覆にうき及び欠損、防護柵のA1側袖ビームに変形が生じている。また、排水管に孔食を伴う著しい腐食、排水ますに欠損、添架物に軽微な腐食が見られる。 | | | | Ⅲ | | | | | | | | | | | | | | | | | | | | | | | | | | | | | |
